## **Test Report**

**Hail Impact Resistance of a Solar Collector in accordance with**  
Hagelschlagprüfung eines Solarkollektors nach

**DIN EN 12975-1: 2006; DIN EN 12975-2: 2006**

**TÜV Report No.: 21215813\_JL**

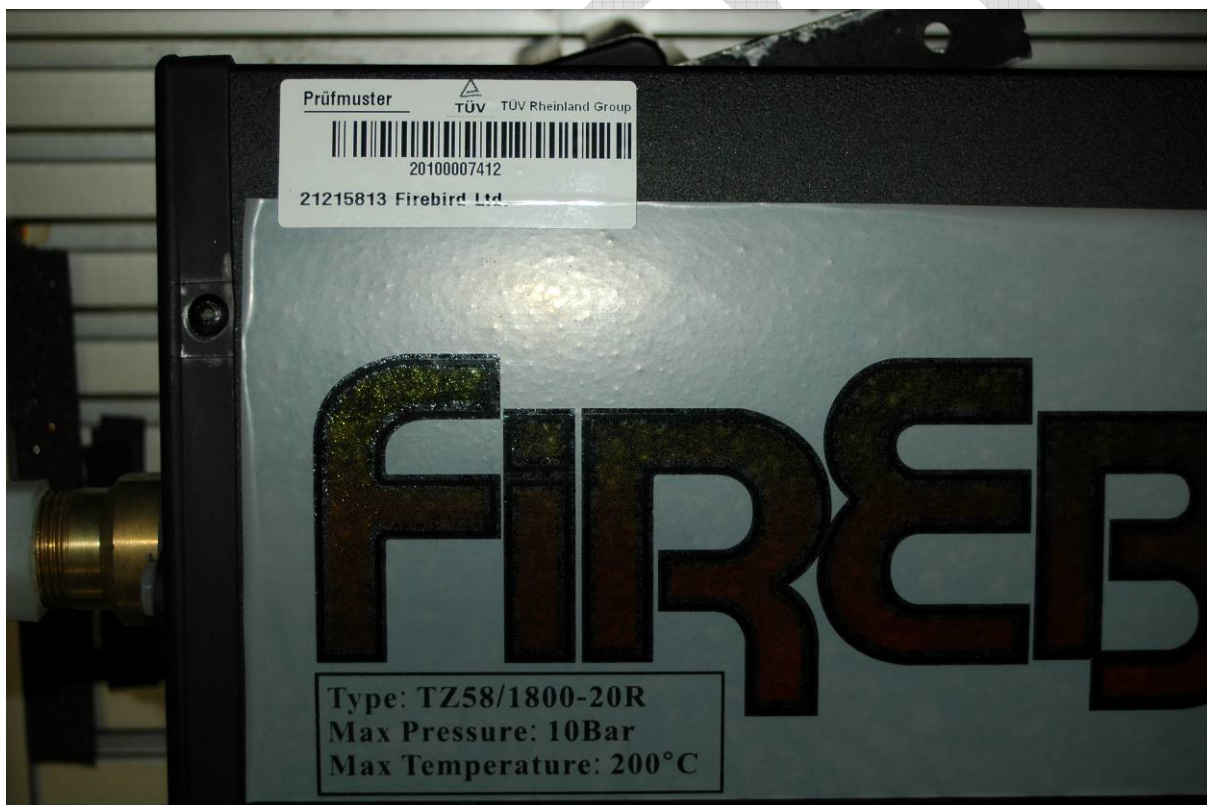
Fig. 1: test sample label

Internal no. Interne Nummer	Serial no. Seriennummer	Description of defects Beschreibung der Schäden
21215813-1	20100007412 (TÜV-barcode)	No visual damages

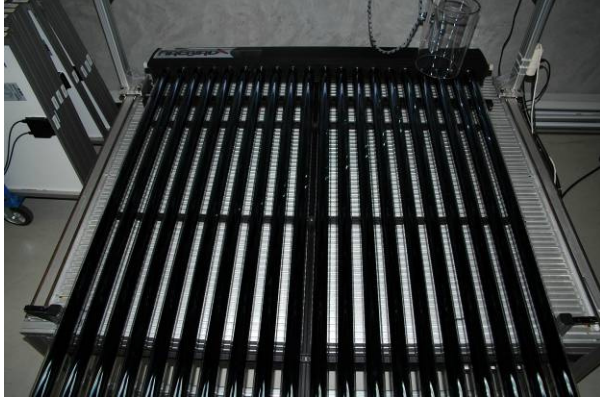
*Fig. 2: impact test*

No visual damages

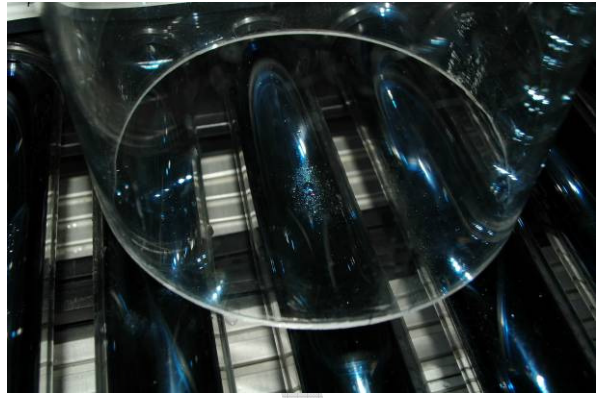
*Fig. 3: impact No. 2-1*

Hail impact BBS12 heat pipe collector					
Nr.:	Mass	Time	speed	Tube from left side: (marked No.)	Result
	[g]	[ms]	[m/s]		
1	7.37	8.566	23.3 <sup>1)</sup>	1 <sup>2)</sup> (No. 1)	No damages
2	7.32	9.101	22.0 <sup>1)</sup>	3 <sup>2)</sup> (No. 2)	No damages
3	7.24	8.712	23.0 <sup>1)</sup>	4 <sup>2)</sup> (No. 3)	No damages
4	7.41	8.234	24.3 <sup>1)</sup>	8 <sup>2)</sup> (No. 4)	No damages
5	7.15	8.919	22.4 <sup>1)</sup>	10 <sup>2)</sup> (No. 5)	No damages
6	7.28	8.583	23.3 <sup>1)</sup>	10 <sup>2)</sup> (No. 5)	No damages
7	7.48	8.792	22.7 <sup>1)</sup>	8 <sup>2)</sup> (No. 4)	No damages
8	7.36	9.004	22.2 <sup>1)</sup>	4 <sup>2)</sup> (No. 3)	No damages
9	7.11	8.828	22.7 <sup>1)</sup>	3 <sup>2)</sup> (No. 2)	No damages
10	7.12	8.631	23.2 <sup>1)</sup>	1 <sup>2)</sup> (No. 1)	No damages
Impacts with higher speed					
11	7.38	7.162	27.9	1 <sup>2)</sup> (No. 1)	No damages
12	7.53	8.071	24.8	3 <sup>2)</sup> (No. 2)	No damages
